## CHIESA PARROCCHIALE DI SAN DONATO IN GRETI - VINCI

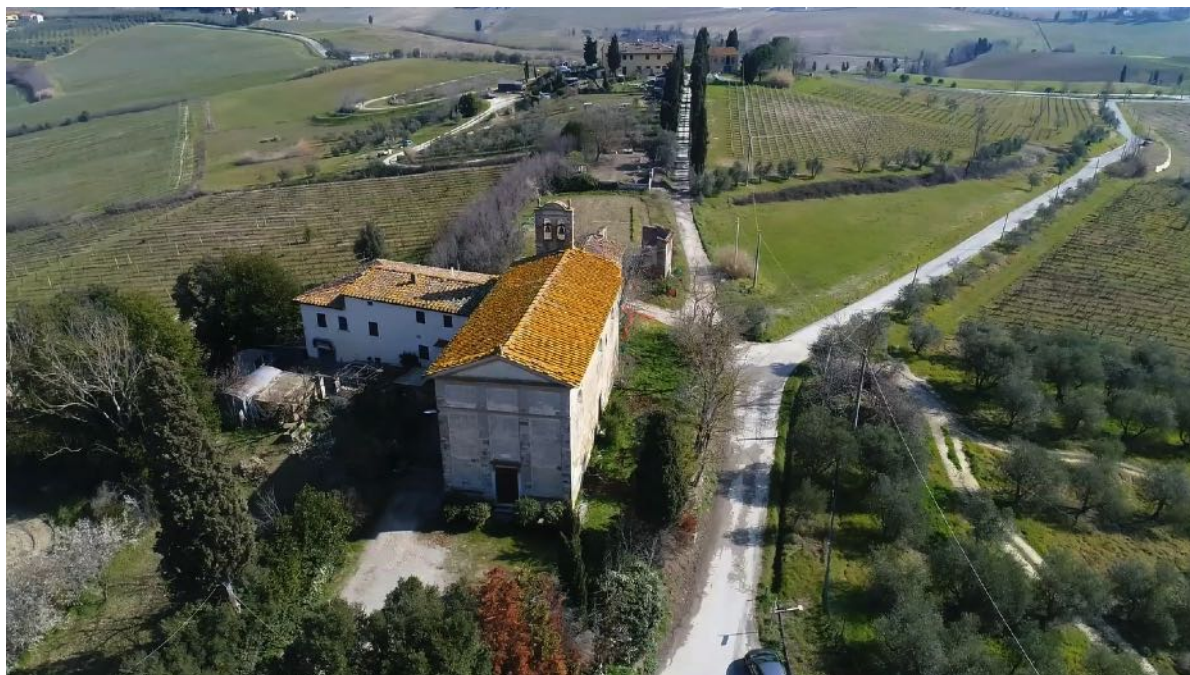
Esternamente la chiesa si presenta in uno stato di estrema emergenza perché riporta sulla totalità delle facciate lesioni che hanno portato alla soluzione di continuità della maglia muraria, in particolare nella facciata principale una lesione la percorre per tutta l'altezza. L'architrave della porta di ingresso, a causa di una caduta di una parte del cornicione, è mancante della sua geometria nella parte terminale di destra e della area di appoggio del suo pieduccio. La cornice del timpano presenta anch'essa una soluzione di continuità a causa del distacco di una porzione con conseguente caduta, questo ha comportato una delimitazione dell'area per bloccare l'accesso e la sosta a ridosso della facciata. Oltre a questo vi sono mancanze di alcune parti murarie di piccole dimensioni e larghe aree di intonaco che mostrano l'orditura mista della parete con mattoni e pietre. Sulla facciata laterale orientata verso sud, il distacco dell'intonaco rivela un'apertura più grande e di forma diversa dell'apertura laterale attuale, oltre a questo le lesioni riportate dalla parete rilevano per la loro forma che l'apertura era arcuata. La lesione sotto la prima finestra presenta al suo interno un nido di insetti, presumibilmente la lesione è comunicante con la lesione della facciata principale, ipotesi basata sullo spostamento dello sciame in pochissimo tempo dalle due facciate. L'interno, attualmente, a causa delle gravi lesioni è accessibile esclusivamente entrando dalla sacrestia, entrando nel presbiterio ci troviamo sovrastati da un ponteggio che ha la funzione di sostenere la cupola, in parte crollata e fortemente lesionata dal cedimento di una trave; l'altare principale non presenta criticità strutturali ma necessita solo delle cure dovute allo stato di abbandono della struttura. Oltrepassato l'arco la navata mostra sulle pareti tutte le criticità, del quadro fessurativo, riscontrate all'esterno, disvelando la presenza di nicchie/aperture arcuate su entrambi i lati della navata. Gli altari secondari sono completamente distaccati dalle pareti con cedimenti degli sclini che fungono da basamento. La lesione nella facciata principale è continua con la parte esterna confermando la soluzione di continuità della maglia muraria. Le lesioni e i cordoli murari si presentano in buono stato salvo per il degrado presente nell'intonaco.
